**Transports Québec**

Saviez-vous que la pierre située sur le côté d'une voie ferrée permet d'assurer la stabilité latérale de celle-ci ? 🚧 Sans ce support, elle est susceptible de sortir de son axe sous la pression exercée par la dilatation du rail lors des périodes de fortes chaleurs. 🌞

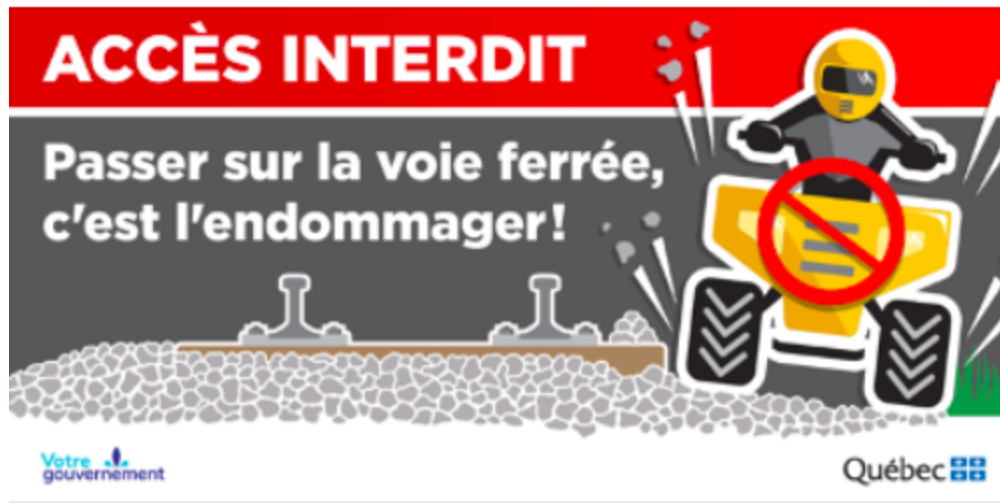
➡️ La circulation de véhicules hors route sur l'infrastructure crée toutefois des dommages importants en déplaçant la pierre.

D'ici les prochains jours, les travaux pour le remplacement de 35 000 traverses, l'ajout de ballast et le nivellement de la voie ferrée entre New Richmond et Port-Daniel-Gascons seront réalisés.
