**Port-Daniel –  
Gascons**

# Inventaire du patrimoine bâti

Olivier Beaudin  
Stagiaire  
2020

# MUNICIPALITÉ DE PORT-DANIEL-GASCONS

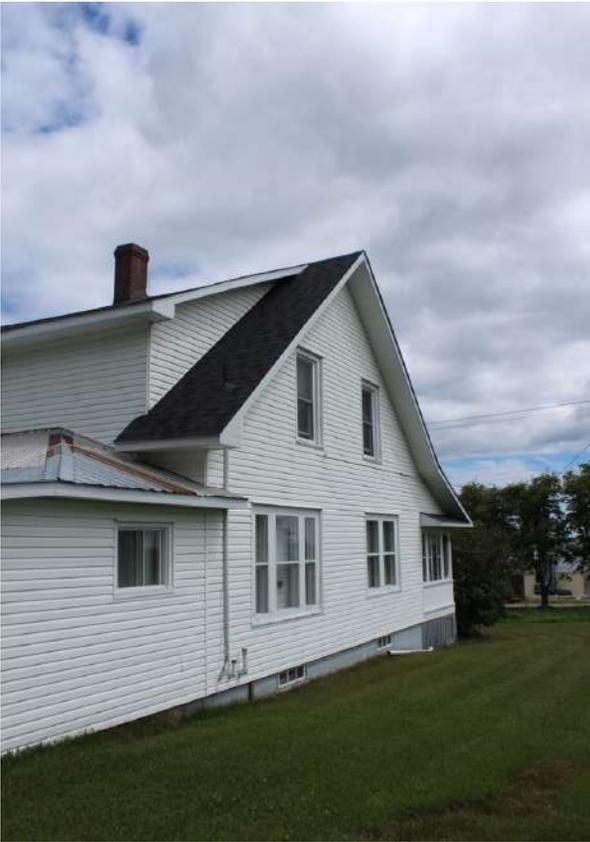
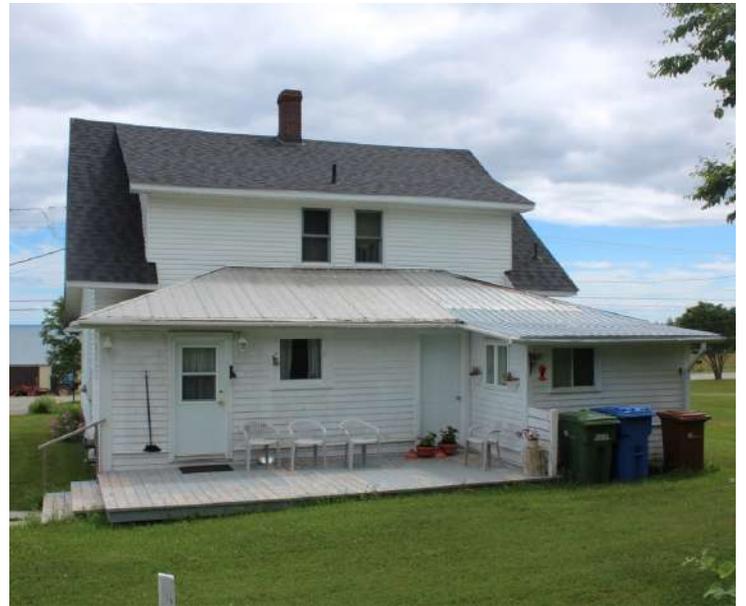
### FICHE N°001

Vernaculaire industriel

Influences « Wartime »

Maison de style vernaculaire industriel d'inspirations « Wartime »  
Toiture à deux versants avec lucarnes à pignon droit en façade et rampante à l'arrière  
Fenêtres de bois d'origine  
Chambranles d'origine  
Véranda fenestrée avec fenêtres d'origine  
Cheminée de briques  
Revêtement de bardeaux de bois à l'arrière

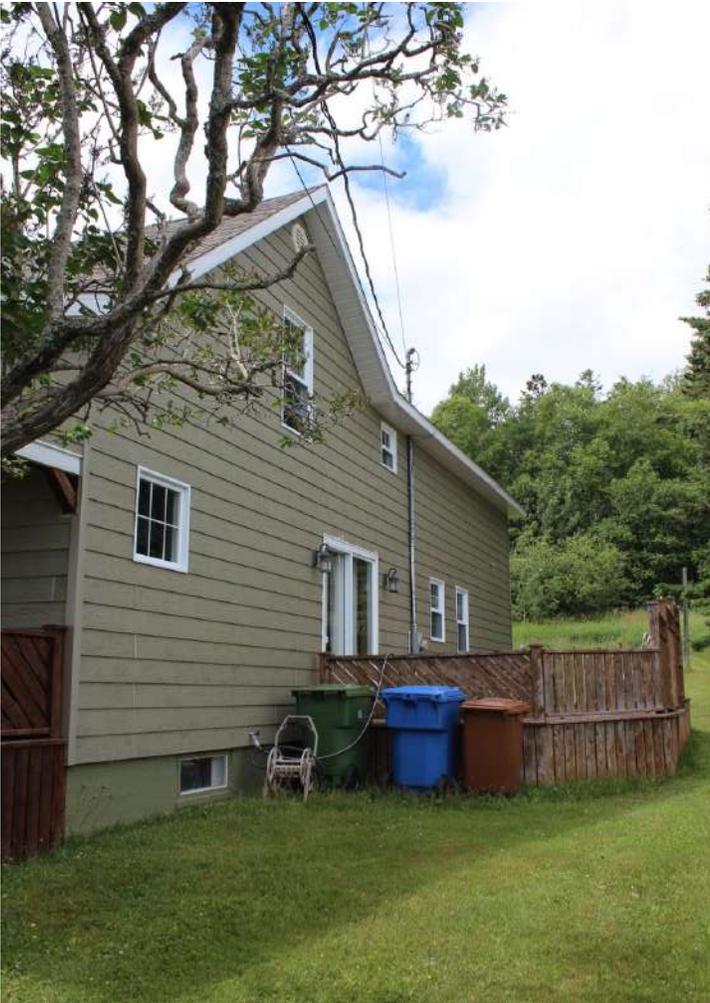
## FICHE N°002

Vernaculaire industriel

Influences « Wartime »

Maison de style vernaculaire industriel d'inspirations « Wartime »  
Toiture à deux versants avec lucarne à pignon droit en façade  
Galerie en bois couverte  
Fenêtres et portes respectant le style de l'époque du bâtiment  
Cheminée de briques

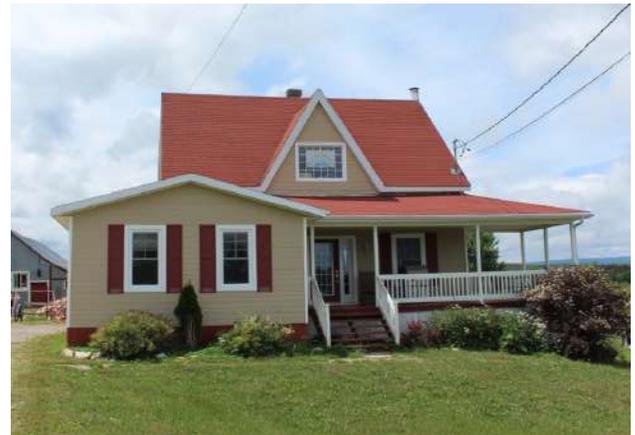
FICHE N°008

Adresse : 394, Route Bellevue  
Datation : 1880  
Numéro de lot : 115-1, 115-2, 118-1, 118-2  
Concepteur :

Vernaculaire américain

Moyenne

Matériaux façade : Planches à feuillures

Matériaux contours : Préfabriquées à carreaux

Forme : À 2 versants

Matériaux : Bardeaux d'asphalte

Maison de style vernaculaire américain d'influences québécoises et néo-gothiques

Toiture à deux versants

Fenêtres préfabriquées et persiennes respectant le style de l'époque du bâtiment

Porte avant préfabriquée respectant le style de l'époque du bâtiment

Galerie de bois couverte respectant le style de l'époque du bâtiment

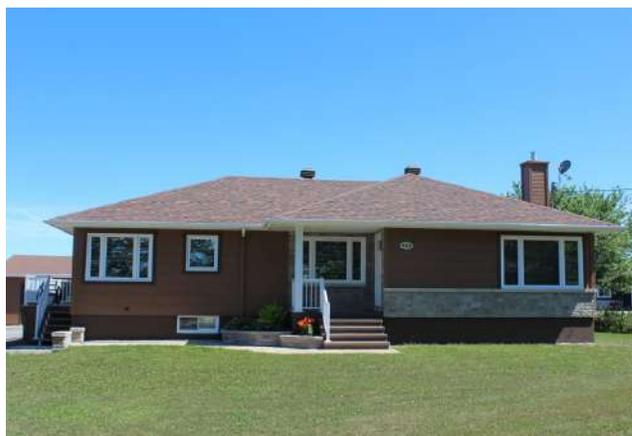
FICHE N°009

Adresse : 413, Route Bellevue

Datation : 1958

Vernaculaire industriel  
Influences modernes et « Prairie »

Moyenne

Planches à feuillures / pierres

Préfabriquées

À battants

À croupes

Bardeaux d'asphalte

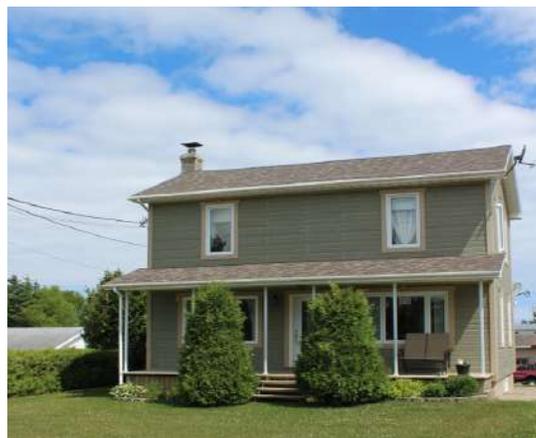
### FICHE N°013

Adresse : 381, Route Bellevue  
Datation : 1880  
Numéro de lot : 1338  
Concepteur : –

Vernaculaire américain  
Influences géorgiennes

Moyenne

Matériaux façade : Planches à feuillures  
Matériaux autres : Planches à feuillures

Matériaux contours : Préfabriquées Bois  
Type d'ouverture : À battants Fixes / à battants  
Forme d'ouverture : Plates Plates  
Détails tête : Moulurées / clés de voute Moulurées / clés de voute  
Détails seuil : Moulurées Moulurées

Forme : À 2 versants / pentes faibles En appentis  
Bordures : Simples Simples  
Lucarnes : – –  
Matériaux : Bardeaux d'asphalte Bardeaux d'asphalte

Autres éléments :	Galleries fibre de verre / jupe de bois	Chevrons aux pignons
	Lambrequins	Planches cornières

Type :	Béton
--------	-------

Bâtiment de style vernaculaire américain d'influences géorgiennes

Symétrie des ouvertures

Encadrement des ouvertures

Toiture à deux versants

Revêtement muraux et planches cornières respectant le style d'époque du bâtiment

Galleries couvertes

Balustrades et lambrequins

Emplacement de la cheminée

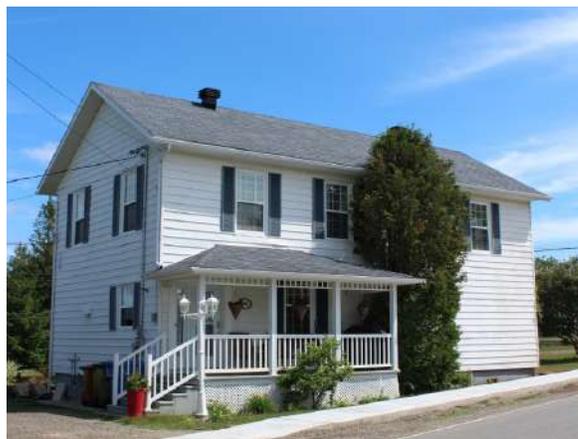
### FICHE N°014

Adresse : 401, Route Bellevue

Datation : 1931

Vernaculaire industriel  
Influences géorgiennes

Moyenne

Matériaux façade : Vinyle

Matériaux contours : Préfabriquées à carreaux

Type d'ouverture : À guillottes

Forme : À 2 versants À croupes (galerie)

Autres éléments :	Persiennes	Lambrequins
	Balustrades

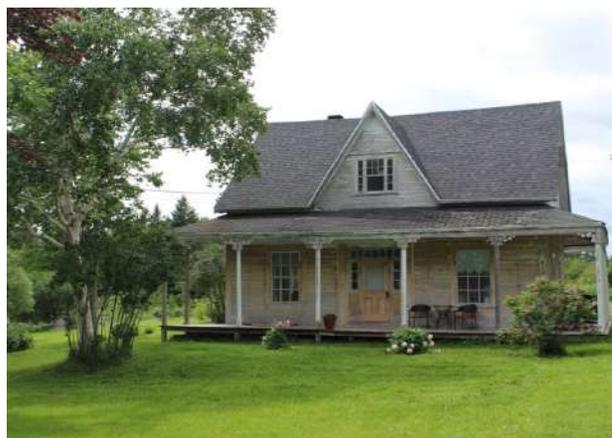
### FICHE N°015

Adresse : 430, Route Bellevue  
Datation : 1876  
Numéro de lot : 126-8, 127, 133-7, 133-8, 134-8  
Concepteur : –

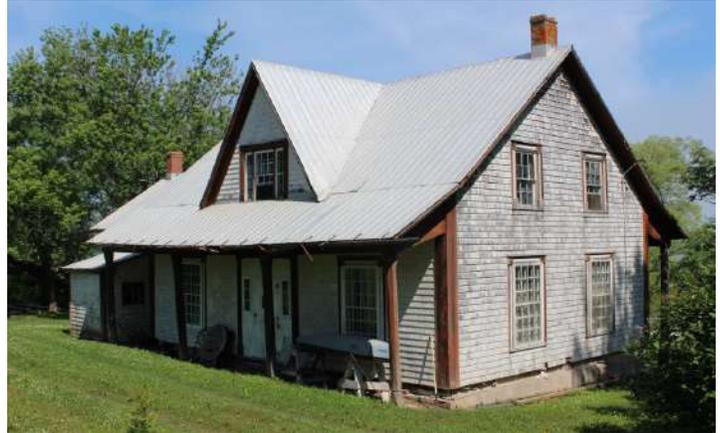
**FICHE N°016**

Adresse : 386, Route Bellevue  
Datation : 1835-1840  
Numéro de lot : 114-2  
Concepteur : –

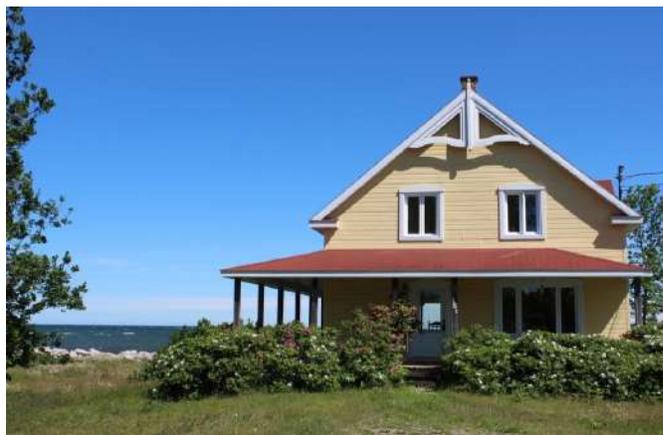
FICHE N°019

Adresse : 461, Route 132  
Datation : 1916  
Numéro de lot : 144-2, 144-3, 144-5  
Concepteur : –

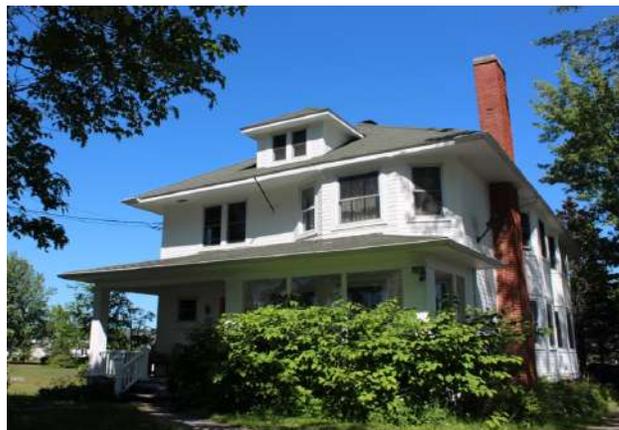
**FICHE N°020**

Adresse : 463, Route 132  
Datation : 1914-1917  
Numéro de lot : 1106, 144-4, 144-5, 144-6, 144-7  
Concepteur : –

Influences « Four-Square House »

Supérieure

Influences « Arts & Crafts »

Maison d'influences « Four-Square House » et « Arts & Crafts »

Toiture à croupes et lucarnes à toiture à croupes

Oriels sur deux étages

Revêtement en planches à feuillures

Symétrie des ouvertures (façade et côté droit)

Galerie couverte et porches

Cheminée de briques

Balustrades et pilastres doriques

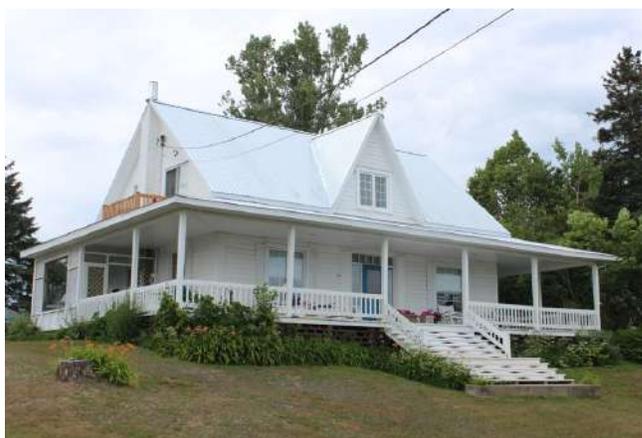
FICHE N°021

Adresse : 464, Route 132  
Datation : Vers 1870  
Numéro de lot : 143-8, 143-10, 144-11-2, 144-12  
Concepteur : –

Vernaculaire américain  
Influences néo-gothiques

Moyenne

L

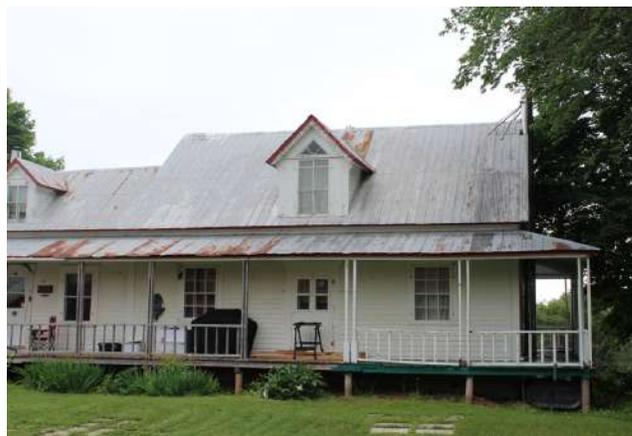
### FICHE N°025

Adresse : 305, Route 132

Datation : 1864

Vernaculaire américain  
Influences québécoises

Supérieure

Habité

Maison de style vernaculaire américain d'influences québécoises

Toiture à deux versants et galeries de bois couvertes

Lucarnes avec fenêtres triangulaires et lambrequins

Fenêtres et portes d'origine en bois

Revêtement de bardeaux de bois

Bâtiments secondaires agricoles

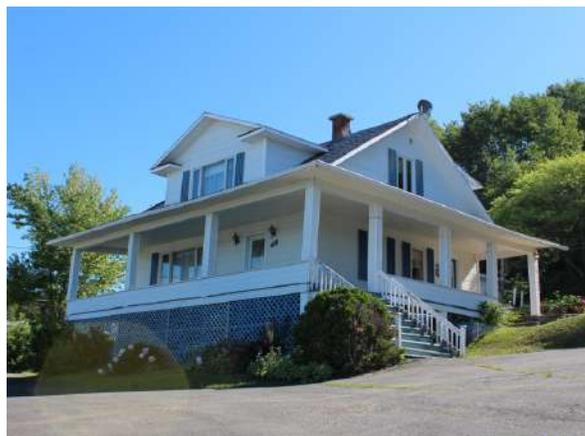
FICHE N°026

Adresse : 130, Route de la Rivière

Datation : 1940

Vernaculaire industriel « Wartime »

Moyenne

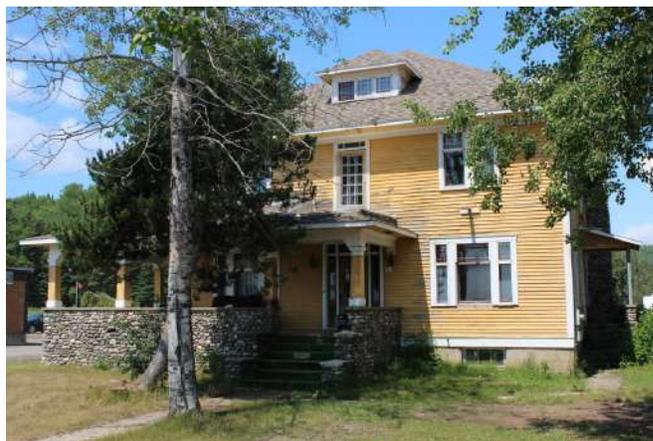
FICHE N°031

Style « Arts & Crafts »

Influences « Four-Square House »

Exceptionnelle

Déclin de bois

Pierres

Pavillon

À croupe

Bardeaux d'asphalte

Autres éléments :	Galerie en pierres couverte / balcon Planches cornières et de rives	Fenêtres avec petit-bois (meneaux) Piliers et arcs
-------------------	--	---

Type :	Béton
--------	-------

## ÉLÉMENTS CARACTÉRISTIQUES À CONSERVER

Maison de style « Arts & Crafts » d'influences cubiques « Four-Square House »

Toiture en pavillon et lucarnes à croupes

Revêtement muraux en planches à clin, planches cornières et de rives

Symétrie des fenêtres triplètes, doubles et simples avec petit-bois et portes de bois avec impostes et baies latérales

Galleries de pierres recouvertes, arcs et piliers

Couleurs significatives du revêtement extérieur et des éléments architecturaux (moutarde et blanc)

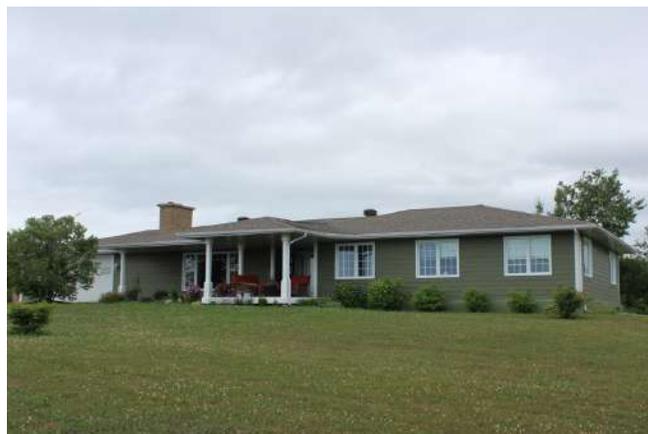
### FICHE N°032

Éclectique d'inspirations « Prairie »  
et bord-de-mer

Moyenne

Matériaux façade : Panneaux de fibro-ciment

Matériaux contours : Préfabriquées

Type d'ouverture : À battants

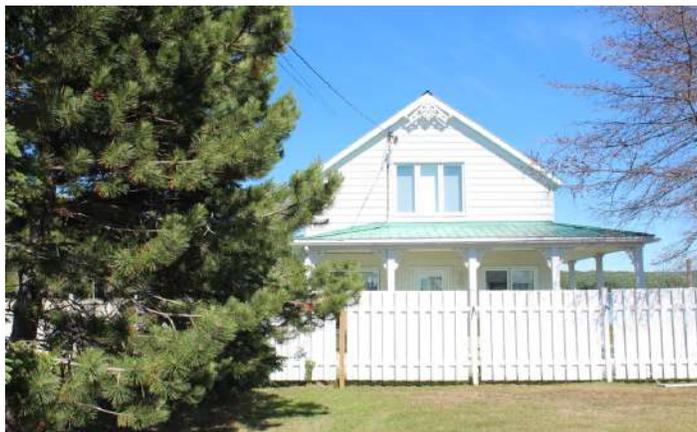
### FICHE N°037

Adresse : 510, Route 132

Datation : 1920

Vernaculaire industriel

Supérieure

Déclin d'aluminium

Maison de style vernaculaire industriel

Toiture à deux versants et galeries couvertes à toiture à croupes

Symétrie des ouvertures de la façade

Aisseliers et ornements de pignon

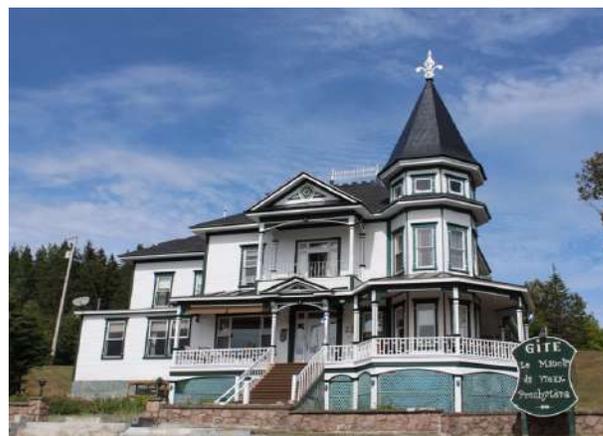
FICHE N°038

Adresse : 1, Route de l'Église  
 Datation : 1913-1914  
 Numéro de lot : 194-18, 195-2  
 Concepteur : Thomas Raymond (1853-1923)

STATUT DE PROTECTION Citation (immeuble patrimonial) Répertorié (répertoire canadien)	STYLE ARCHITECTURAL Néo-Queen Anne	VALEUR PATRIMONIALE Incontournable
PLAN Rectangulaire et tour	DIMENSION -	NOMBRES D'ÉTAGE(S) 2 étages 1 / 2
USAGE PRÉSENT Gîte / résidentiel	USAGE INITIAL Presbytère	ÉTAT Habité

Matériaux façade : Planches à clins  
 Matériaux autres : Planches à clins / bardeaux de bois

Bâtiment religieux de style néo-Queen Anne

Toiture à croupes, lucarnes à croupes, galeries couvertes

Revêtement de la toiture des galeries couvertes et annexe en tôle à baguettes

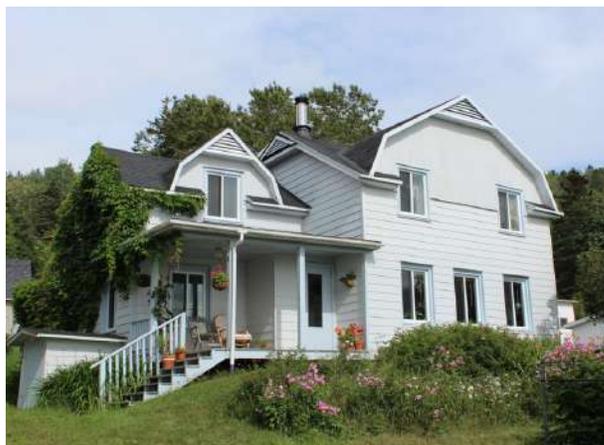
### FICHE N°043

Adresse : 431, Route du Capitaine-Fournier  
 Datation : 1939  
 Numéro de lot : 1325  
 Concepteur : –

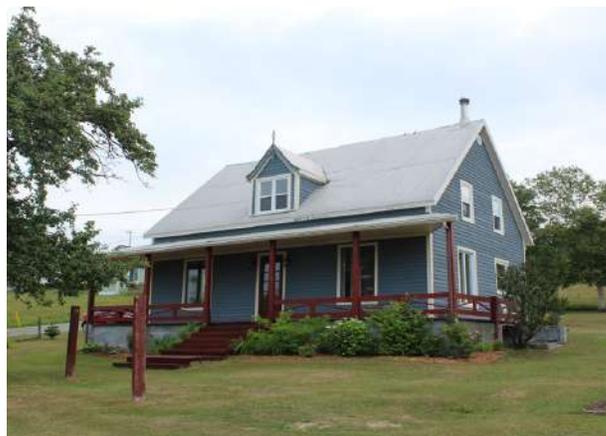
### FICHE N°044

Adresse : 562, Route de l'Anse-McInnis

Datation : 1870

Vernaculaire américain  
Influences québécoises

Supérieure

Habité

Bâtiment de style vernaculaire américain d'influences québécoises  
Toiture à deux versants, lucarne à pignon droit et galeries couvertes  
Revêtement de planches à clins et planches cornières  
Fenêtres de bois respectant le style de l'époque du bâtiment  
Chambranles de bois  
Symétrie des ouvertures  
Porte en bois (façade)  
Balustrades, lambrequins et ornement de pignon de la lucarne  
Bâtiment secondaire agricole

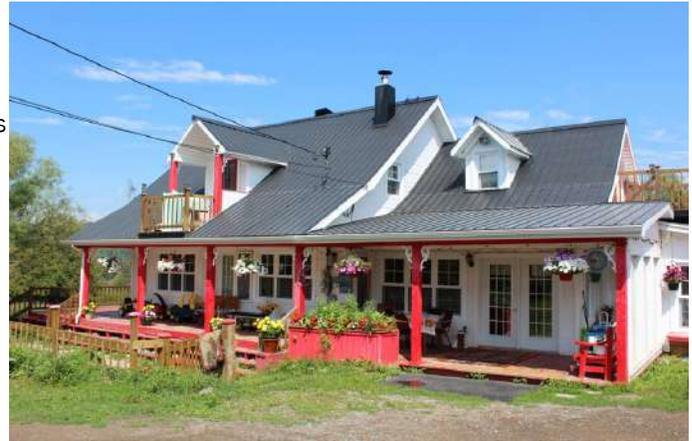
FICHE N°045

Adresse : 591, Route de l'Anse-McInnis  
Datation : 1791  
Numéro de lot : 300  
Concepteur : –

Vernaculaire américain  
Influences québécoises

Supérieure

Habité

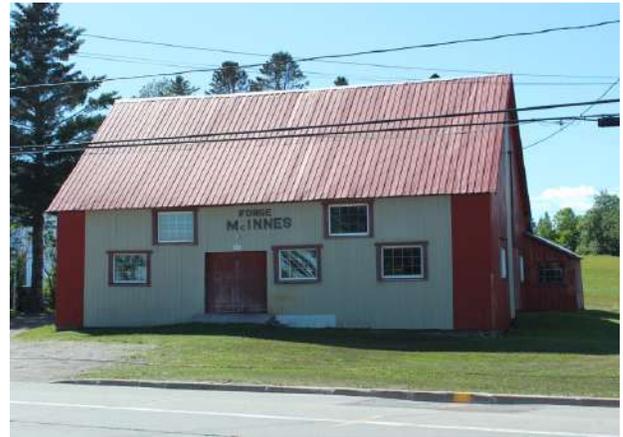
### FICHE N°046

Adresse : 470, Route 132  
Datation : 1940  
Numéro de lot : 145-8  
Concepteur : –

STATUT DE PROTECTION  
Répertorié (MRC Rocher-Percé)

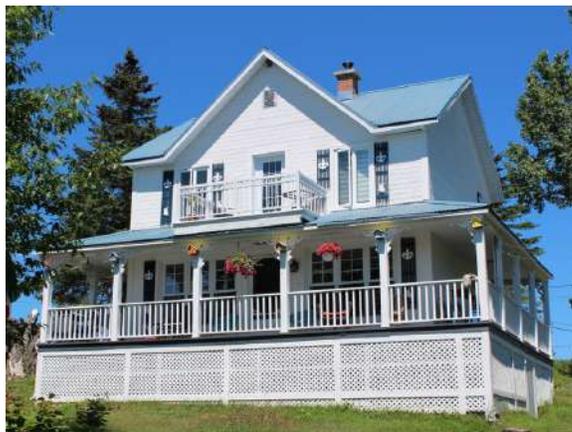
### FICHE N°050

Adresse : 326, Route de la Rivière  
Datation : 1940  
Numéro de lot : 269-3-1, 269-3-2, 269A-3, 269B-2  
Concepteur : –

STYLE ARCHITECTURAL  
Cubique « Four-Square House »  
Influences néo-gothiques

Supérieure

#### ÉTAT

Habité

Matériaux façade : Planches à feuillures

Matériaux : Tôle commerciale

Maison de style cubique « Four-Square House » d'influences néo-gothiques  
Toiture à deux versants et pignon-fronton (gâble)  
Symétrie des ouvertures  
Fenêtres à ouvertures à guillotines respectant le style de l'époque du bâtiment  
Galeries couvertes, aisseliers, balustrades et poteaux  
Persiennes avec appliques de lapins et fleurs de lys  
Cheminée de briques  
Puits

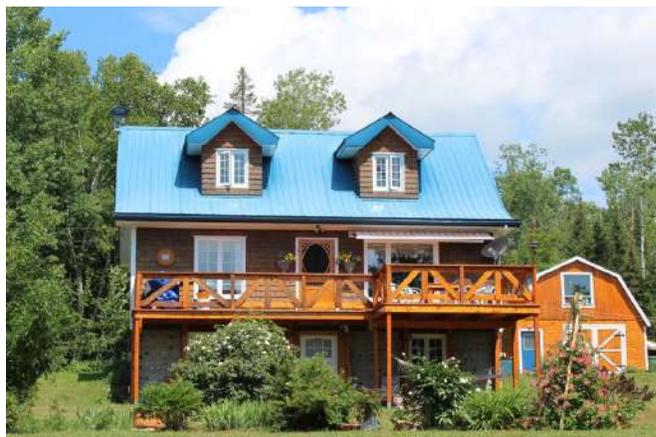
## FICHE N°051

Adresse : 525, Route de la Vieille-École

Datation : 1979

Canadien

Supérieure

Bardeaux de bois

Bardeaux de bois / pierres

À 2 versants retroussés

Tôle commerciale

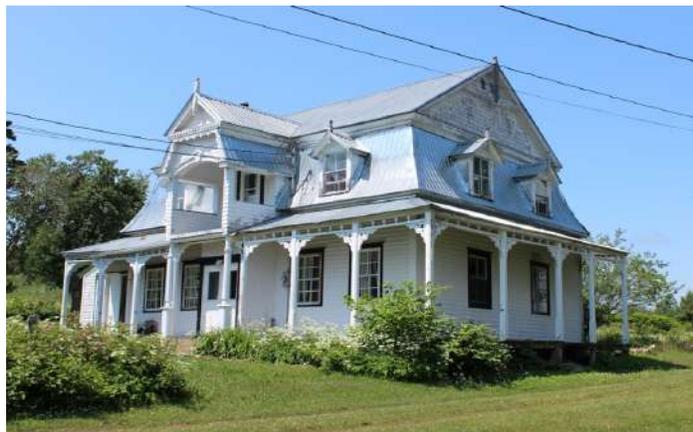
FICHE N°052

Numéro de lot : 113-4

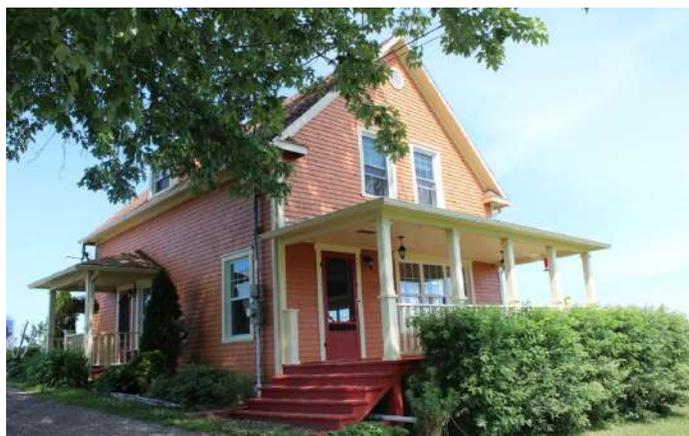
FICHE N°053

Numéro de lot : 109-1, 109-4, 110-4

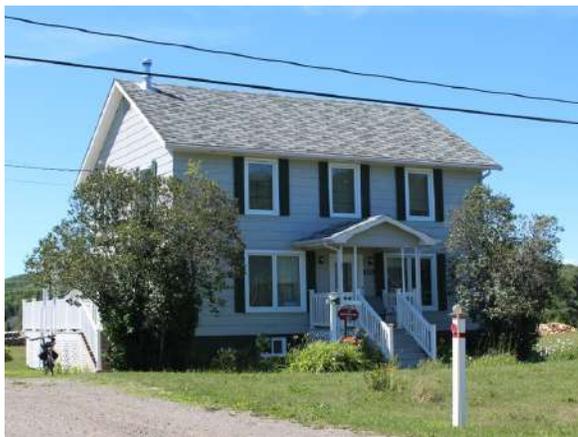
### FICHE N°054

Adresse : 343, Route de la Rivière

Numéro de lot : 271-3, 271-A-1

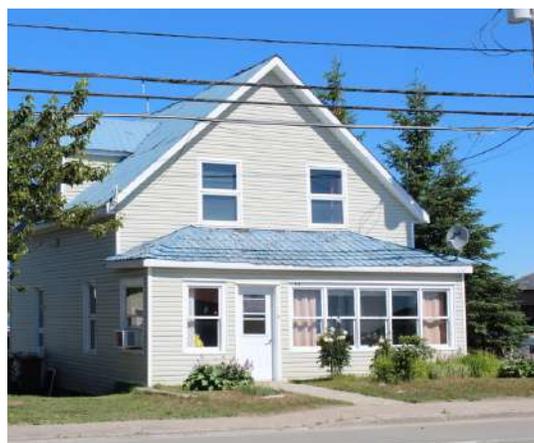
### FICHE N°055

Adresse : 514, Route 132

Datation : 1900

Vernaculaire américain

Moyenne

Matériaux façade : Vinyle

Forme : À 2 versants

Matériaux : Tôle pincée et bardeaux d'asphalte

Maison de style vernaculaire américain  
Toiture à deux versants et lucarne à pignon droit  
Porche et fenêtres d'origine du porche  
Oriel

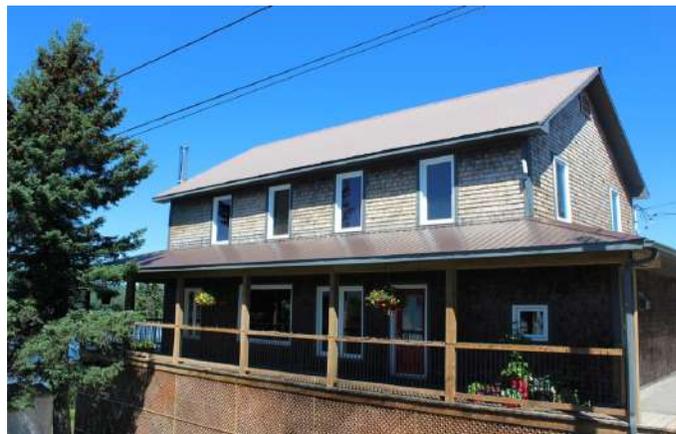
### FICHE N°056

Adresse : 101, Route de la Rivière

Datation : 1947

Vernaculaire industriel

Moyenne

Bardeaux de bois

À 2 versants

Tôle commerciale

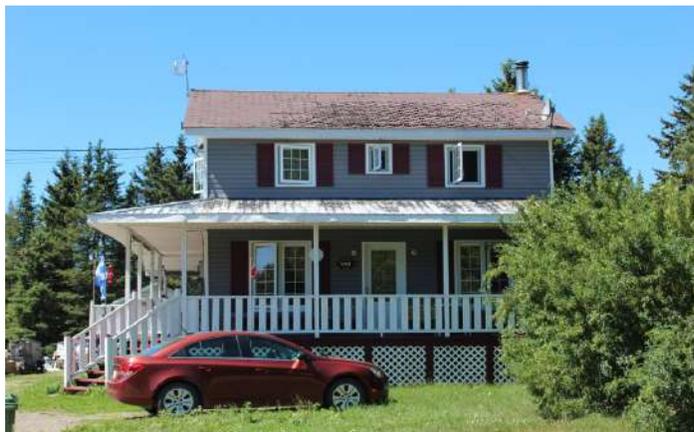
### FICHE N°057

Numéro de lot : 773

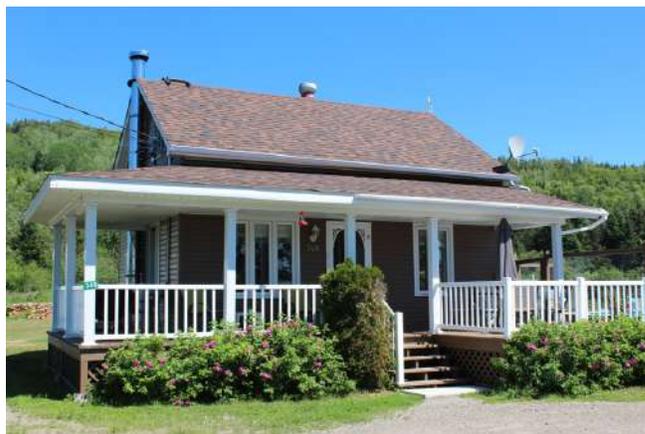
### FICHE N°059

Numéro de lot : 272-2-1

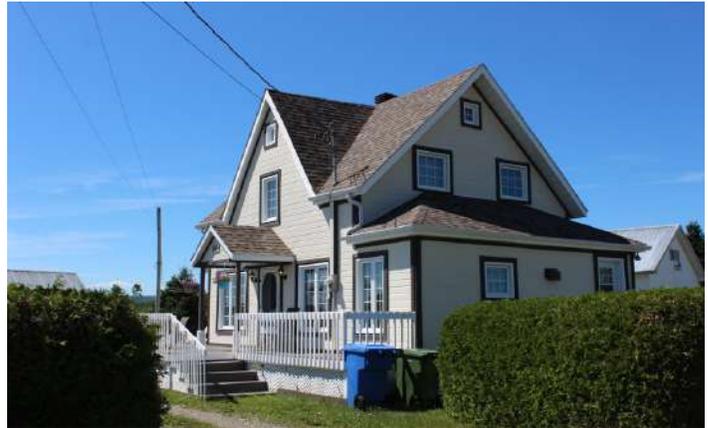
### FICHE N°060

Adresse : 349, Route de la Rivière  
Datation : 1934  
Numéro de lot : 272-1  
Concepteur : –

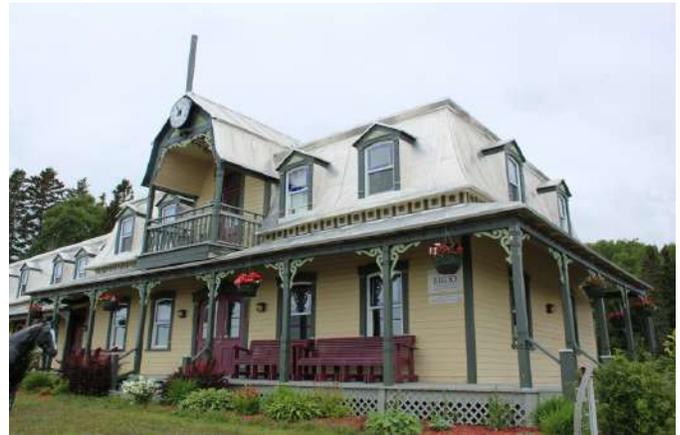
FICHE N°061

STATUT DE PROTECTION Citation Répertorié (MRC Rocher-Percé)	STYLE ARCHITECTURAL Second Empire	VALEUR PATRIMONIALE Exceptionnelle
PLAN Rectangulaire	DIMENSION –	NOMBRES D'ÉTAGE(S) 2 étages
USAGE PRÉSENT Hôtel de ville / bibliothèque	USAGE INITIAL Hôtel et résidence	ÉTAT N/A

Matériaux façade : Planches à clins moulurées  
Matériaux autres : Planches à clins moulurées

Matériaux contours : Préfabriquées  
Type d'ouverture : À Guillotines avec vitraux  
Forme d'ouverture : Plates  
Détails tête : Corniches cintrées / bois Doucines / bois  
Détails seuil : Tablettes / bois

Forme : Mansardé (brisis et terrasson) Terrasson avec corniches  
Bordures : Simples  
Lucarnes : À pignons droits  
Matériaux : Tôle à baguettes

Bâtiment de style Second Empire

Toiture à la mansart à quatre versants

Revêtement de la toiture en tôle à baguettes

Revêtement muraux en planches de bois à clin moulurées et planches cornières

Fenêtres préfabriquées respectant le style d'époque du bâtiment

Vitraux, chambranles, corniches, détails de menuiserie, galeries et loggia

Balustrades, aisseliers, mât, lucarnes à pignons droits, horloge, amortissement et cheminées carrées en tôle avec frise

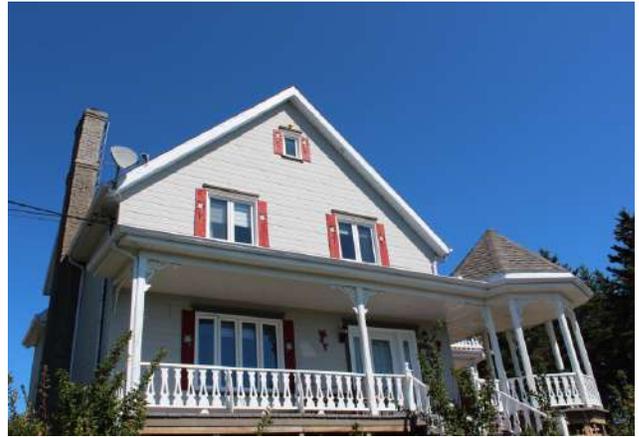
## FICHE N°062

Rectangulaire

Contemporaine

Inspirations vernaculaires industrielles

Supérieure

Planches à feuillures

Préfabriquées

À battants

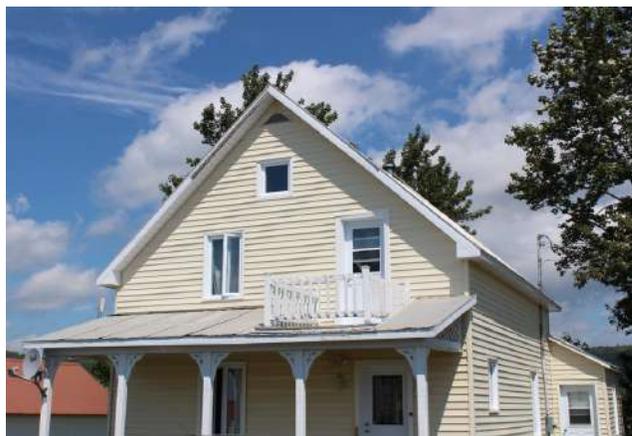
FICHE N°066

Adresse : 573, Route de l'Anse-McInnis

Datation : 1920

Vernaculaire industriel

Moyenne

Maison de style vernaculaire industriel

Toiture à deux versants, lucarne rampante engagée et galerie couverte

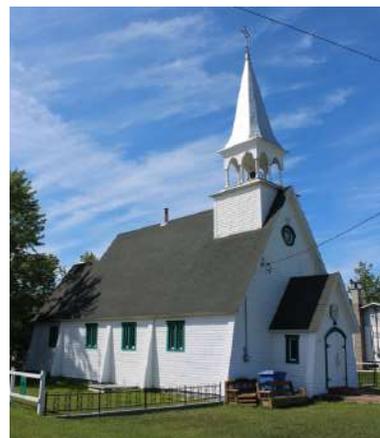
### FICHE N°067

Adresse : 20, Route 132 Ouest  
 Datation : 1912  
 Numéro de lot : 417  
 Concepteur : –

**STYLE ARCHITECTURAL**  
 Vernaculaire américain  
 Influences néo-gothiques  
**DIMENSION**  
 –

**VALEUR PATRIMONIALE**  
 Exceptionnelle  
**NOMBRES D'ÉTAGE(S)**  
 1 étage + clocher

Bâtiment religieux de style vernaculaire américain d'influences néo-gothiques

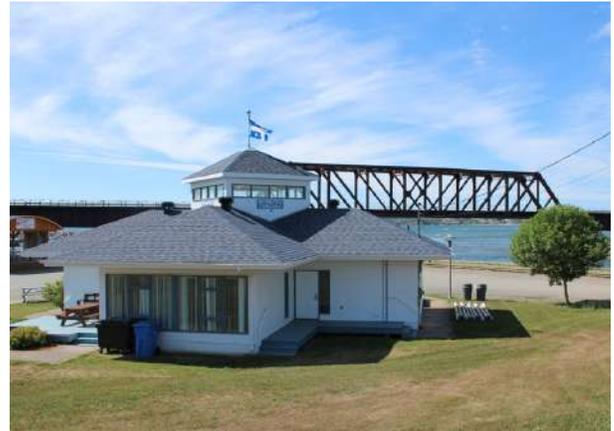
FICHE N°068

Adresse : 8, Route 132  
Datation : 1991  
Numéro de lot : 1284, 1341  
Concepteur :

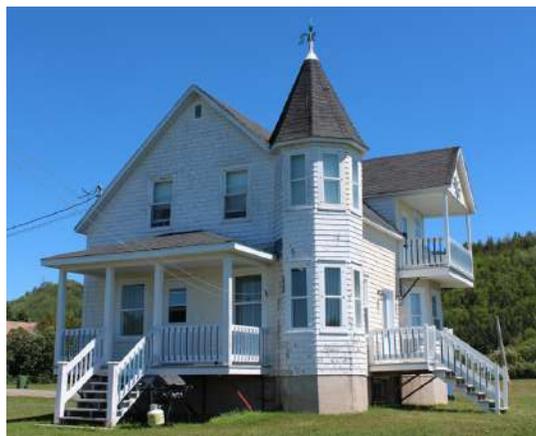
### FICHE N°069

Adresse : 11, Route Amédée  
Datation : 1915  
Numéro de lot : 240-1, 245-3, 245-4, 245-6,  
Concepteur : –

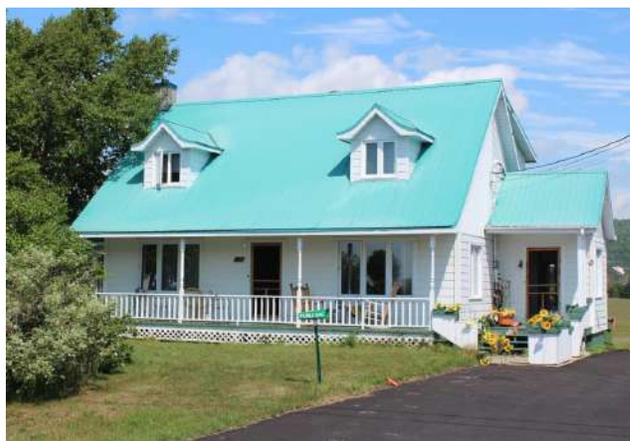
## FICHE N°072

Adresse : 579, Route de l'Anse-McInnis

Datation : 1977

Canadien

Supérieure

Forme : À 2 versants retroussés

Lucarnes : À pignons retroussés / rampante

Matériaux :	Pierres
Emplacement :	Décentrée / gauche
Nombre :	1 cheminée

Toiture à deux versants retroussés, lucarnes à pignons retroussés et lucarne rampante (arrière)

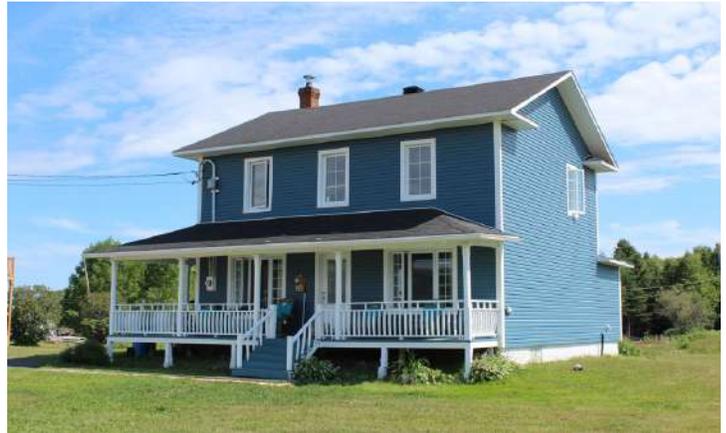
## FICHE N°073

Adresse : 150, Route 132 Ouest

Datation : 1946

Géorgien

Moyenne

À 2 versants / retour d'avant-toit

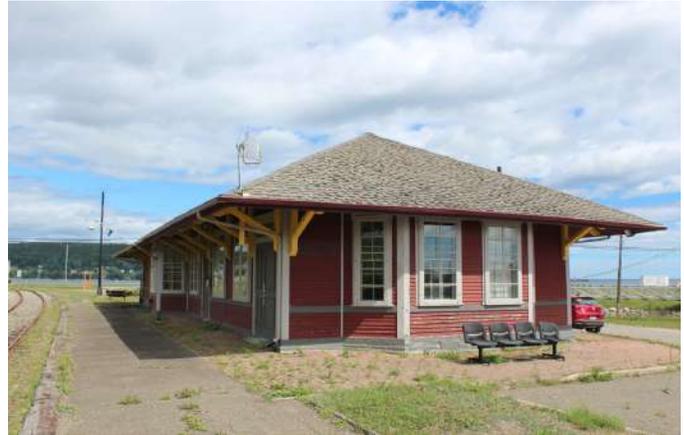
### FICHE N°076

## Gare ferroviaire de Port- Daniel

Adresse : 490, Route 132  
Datation : 1907  
Numéro de lot : 1225  
Concepteur : AQWR  
*Atlantic Quebec and Western Railway*

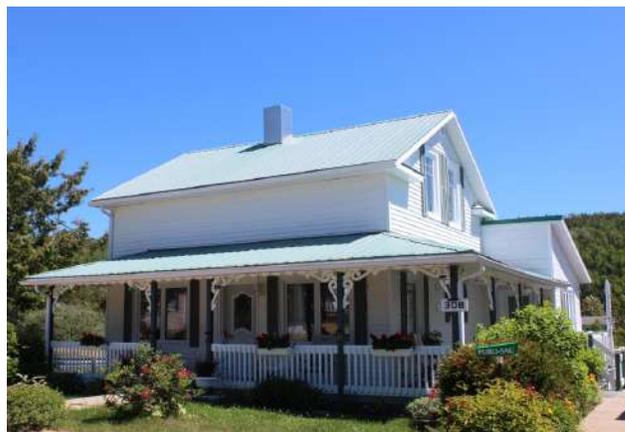
Vernaculaire industriel

Moyenne

Habité

Bâtiment de style vernaculaire industriel

Toiture à deux versants avec retour d'avant-toit et galleries couvertes

Galleries en bois, balustrades, lambrequins et aisseliers

Fenêtres du 2e respectant le style de l'époque du bâtiment (à carreaux)

Porte de bois en façade

Persiennes

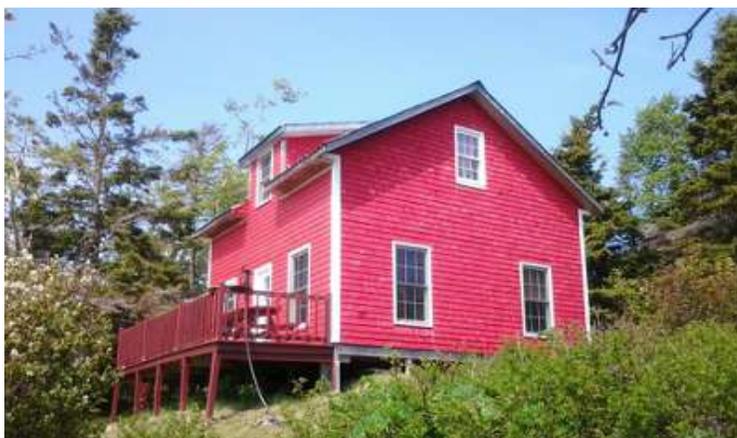
FICHE N°078

Inspirations  
vernaculaires industrielles

Supérieure

Bardeaux de bois

Tôle pincée

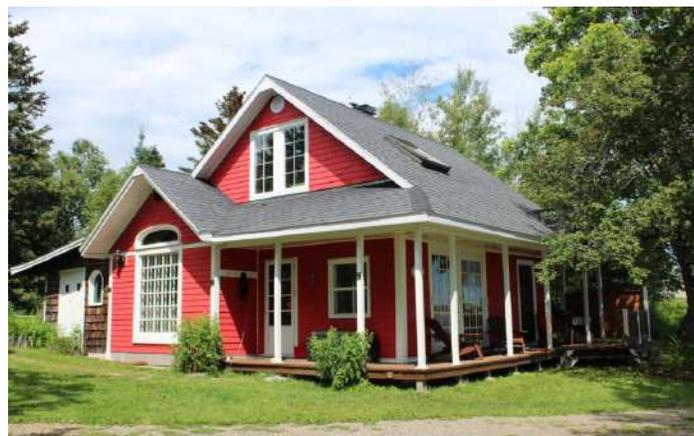
## FICHE N°084

Éclectique vernaculaire industriel  
Inspirations pittoresques / bord-de-mer

Supérieure

Habité

Maison de style éclectique vernaculaire industriel d'inspirations bord-de-mer et pittoresques

Toiture à deux versants à pignons, toiture à croupes de la galerie et lucarne rampante

Revêtement de bardeaux de bois et planches cornières et bandeau

Fenêtres de bois et chambranles (corniches et moulures)

Bâtiment secondaire en forme de phare

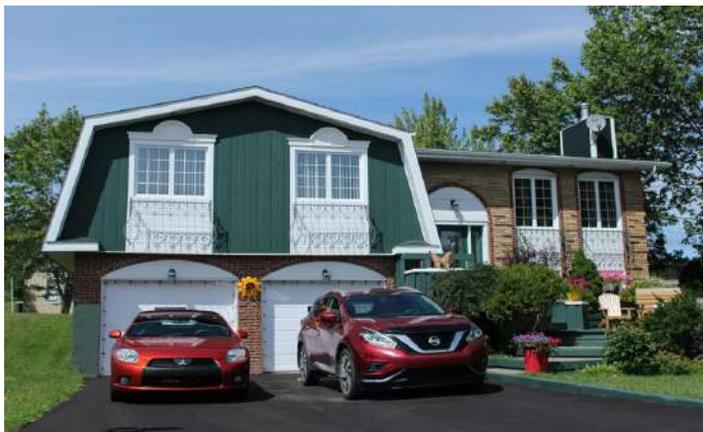
## FICHE N°085

Contemporain « Split-level »

Supérieure

Habité

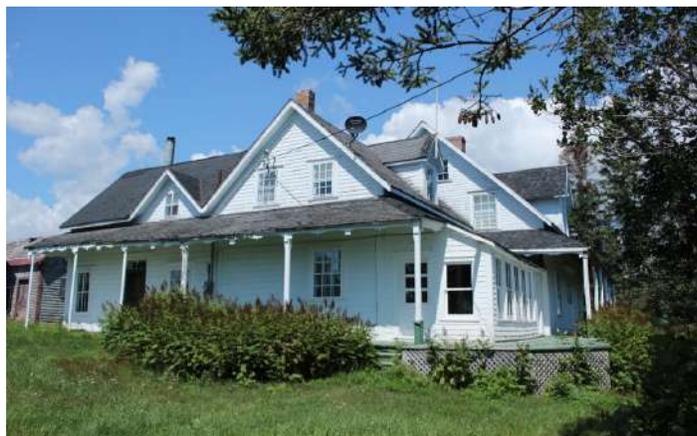
Vernaculaire américain  
Influences québécoises

Exceptionnelle

Maison de style vernaculaire américain d'influences québécoises

Toiture à deux versants et lucarnes à pignons droits, lucarne engagée et galeries couvertes

Galeries de bois et lambrequins

Revêtement en planches à feuillures, bardeaux de bois et planches cornières

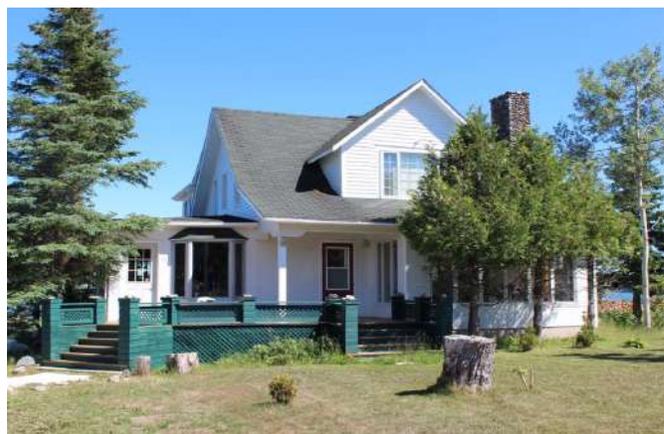
**FICHE N°090**

Adresse : 457, Route 132  
Datation : 1940  
Numéro de lot : 1306, 143-2, 1433-2, 143-6  
Concepteur : –

Vernaculaire industriel « Wartime »  
Influences « Arts & Crafts » et Prairie

Moyenne

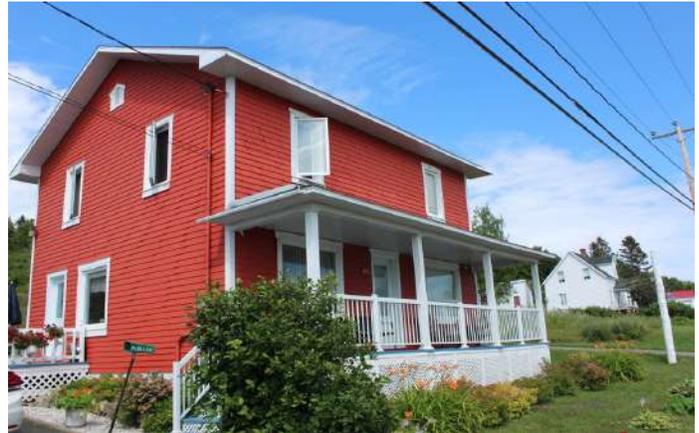
FICHE N°093

Adresse : 35, Route 132 Est  
Datation : 1949  
Numéro de lot : 428-B-6  
Concepteur : -

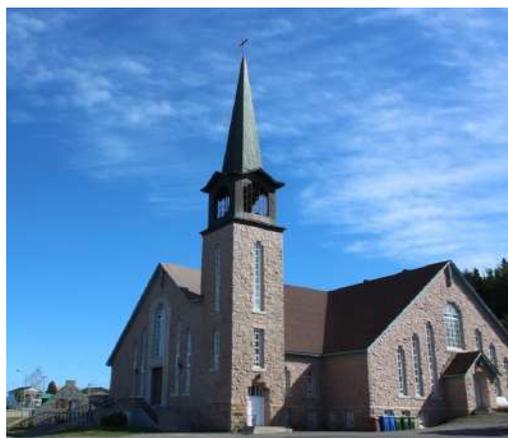
### FICHE N°095

Adresse : 101, Route de l'Église  
Datation : 1954  
Numéro de lot : 1264-1, 1264-2, 194-18, 195-1, 195-2,  
196, 197, 201, 201A-1, 201B-2  
Concepteur : Albert Leclerc (1912-2003)

<b>STATUT DE PROTECTION</b> Inventorié (Lieux de culte du Québec) Répertorié (MRC Rocher-Percé)	<b>STYLE ARCHITECTURAL</b> Moderne et « Dom Bellot » (Courant religieux adopté après 1940)	<b>VALEUR PATRIMONIALE</b> Exceptionnelle
<b>PLAN</b> Croix grecque et clocher décentré	<b>DIMENSION</b> –	<b>NOMBRES D'ÉTAGE(S)</b> 2 étages + clocher
<b>USAGE PRÉSENT</b> Lieu de culte (catholicisme)	<b>USAGE INITIAL</b> Lieu de culte (catholicisme)	<b>ÉTAT</b> N/A

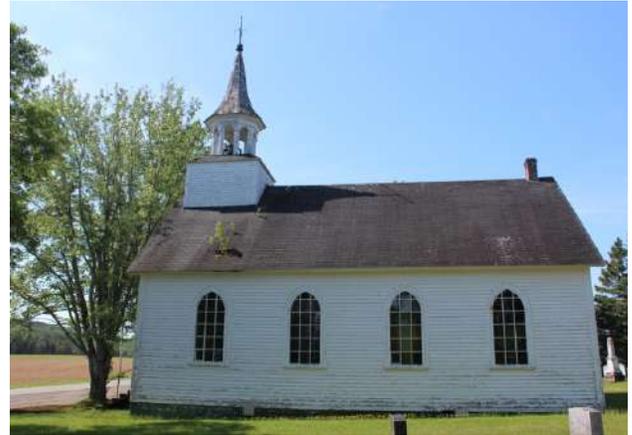
### FICHE N°096

Adresse : 340, Route Bellevue  
Datation : 1896  
Numéro de lot : 106  
Concepteur : –

STATUT DE PROTECTION Répertorié (MRC Rocher-Percé) Inventorié (Lieux de culte du Québec)	STYLE ARCHITECTURAL Vernaculaire américain Influences néo-gothiques	VALEUR PATRIMONIALE Exceptionnelle
PLAN Rectangulaire	DIMENSION –	NOMBRES D'ÉTAGE(S) 1 étage + clocher
USAGE PRÉSENT Lieu de culte (Église unie)	USAGE INITIAL Lieu de culte (Église unie)	ÉTAT N/A

Matériaux façade : Bardeaux de bois  
Matériaux autres : Bardeaux de bois

Matériaux contours :	Bois à arcs brisés à carreaux	Bois (rosace)
Type d'ouverture :	À battants	–
Forme d'ouverture :	Plates	Plates
Détails tête :	Moulurées et clés de voute / bois	Moulurée et clés de voute / bois
Détails seuil :	Tablettes / bois	–

Forme :	À 2 versants	À l'impérial (flèche)
Bordures :	Simple	Corniches
Lucarnes :	–	–
Matériaux :	Bardeaux d'asphalte	Bardeaux de bois

Type de porte :	À panneaux et imposte à arc brisé
Emplacement de la porte :	Centrée
Nombre de vantaux :	2 vantaux
Matériaux contours :	Bois
Détails tête :	Corniche / bois
Détails contours côtés :	Moulurées / bois

Matériaux :	Briques
Emplacement :	Centrée
Nombre :	1 cheminée

Autres éléments :	Verre coloré (côté)	Girouette / cloche
	Vitraux (arrière)	Planches cornières

Type :	Béton
--------	-------

Bâtiment de style vernaculaire américain d'inspirations néo-gothiques  
Revêtement de bardeaux de bois et planches cornières  
Portes et fenêtres de bois d'origines à arcs brisés, chambranles de bois et verres colorés  
Rosace du clocher, chambranles de bois et verres colorés  
Vitraux de la fenêtre arrière (don d'un membre de la communauté vers 1945)  
Flèche et revêtement de la toiture en bardeaux de bois  
Symétrie des ouvertures  
Cheminée de briques  
Girouette et cloche  
Nef à un vaisseau et tribune arrière

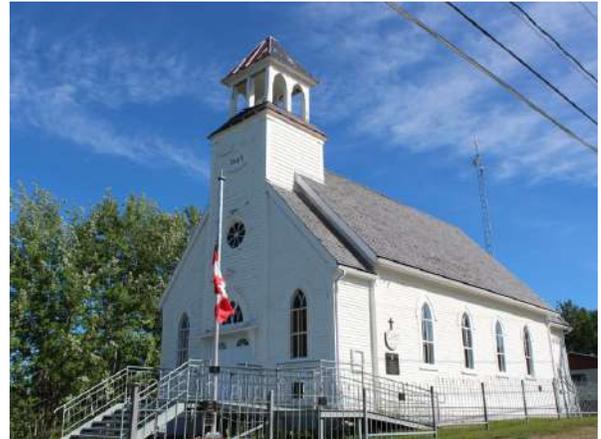
### FICHE N°097

Adresse : 320, Route 132  
Datation : 1907  
Numéro de lot : 75, 76, 77  
Concepteur : Mr. Harquail, entrepreneur

STATUT DE PROTECTION Répertorié (MRC Rocher-Percé) Inventorié (Lieux de culte du Québec)	STYLE ARCHITECTURAL Vernaculaire américain Influences néo-gothiques	VALEUR PATRIMONIALE Exceptionnelle
PLAN Rectangulaire	DIMENSION -	NOMBRES D'ÉTAGE(S) 1 étage + clocher
USAGE PRÉSENT Lieu de culte (anglicanisme)	USAGE INITIAL Lieu de culte (anglicanisme)	ÉTAT N/A

Matériaux façade : Planches à clins  
Matériaux autres : Planches à clins

Matériaux contours :	Bois à carreaux et contre-fenêtres	Rosace
Type d'ouverture :	À guilottes	Fixes
Forme d'ouverture :	Plates	-
Détails tête :	Corniches à arcs brisés / bois	Corniche cintré et clé de voute / bois
Détails seuil :	Tablettes / bois	Moulurée / bois

Forme :	À 2 versants	Pavillon
Bordures :	Simple	Corniches / bois
Lucarnes :	-	-
Matériaux :	Bardeaux de bois	(rénovation)

Type de porte :	Préfabriquée
Emplacement de la porte :	Centrée
Nombre de vantaux :	2 vantaux
Matériaux contours :	Bois
Détails tête :	Moulurée
Détails contours côtés :	Moulurée

Matériaux :	Préfabriquée
Emplacement :	Décentrée
Nombre :	1 cheminée

Autres éléments :	Planches cornières et de rives	Applique millésimée
	Pilastres / arcs brisés (clocher)	Vitraux

Type :	Béton
--------	-------

Bâtiment religieux de style vernaculaire américain d'inspirations néo-gothiques

Toiture à deux versants et clocher à toiture en pavillon et revêtement de la toiture en bardeaux de bois

Fenêtres à arcs brisés d'origines, rosace, chambranles et vitraux

Revêtement en planches à clins, planches cornières et de rives, chambranles, pilastres et arcs brisés du clocher

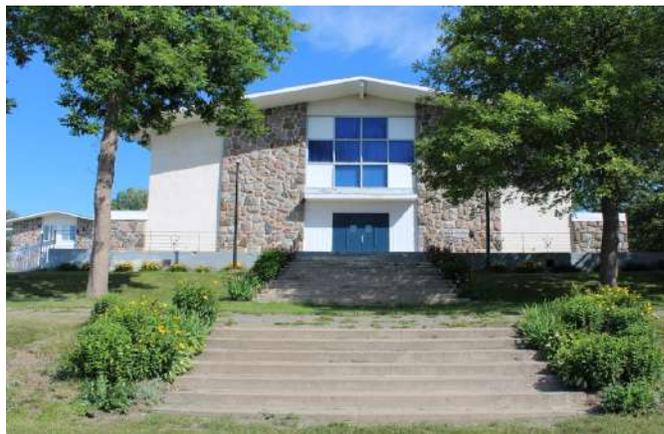
### FICHE N°099

Adresse : 1, Route 132 Est  
 Datation : 1965  
 Numéro de lot : 423-7, 424-1, 424-4  
 Concepteur : Const. Noé Duguy

STATUT DE PROTECTION	STYLE ARCHITECTURAL	VALEUR PATRIMONIALE
Inventorié (lieux de culte du Québec)	Moderne (Courant religieux adopté après 1940)	Supérieure
PLAN	DIMENSION	NOMBRES D'ÉTAGE(S)
Croix latine avec chœur en saillie abside à chevet plat	–	2 étages
USAGE PRÉSENT	USAGE INITIAL	ÉTAT
Lieu de culte (catholicisme)	Lieu de culte (catholicisme)	N/A

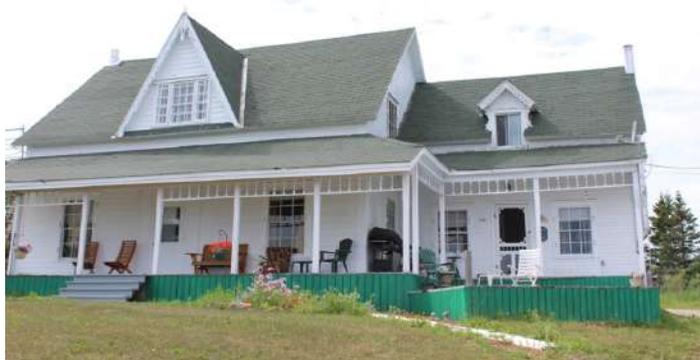
FICHE N°100

Vernaculaire américain  
Influences néo-gothiques

Supérieure

1 étage 1/2

Habité

Bardeaux de bois

Maison de style vernaculaire américain d'influences néo-gothiques  
Toiture à deux versants, lucarne-pignon (gâble) et lucarne à pignon droit  
Revêtement en bardeaux de bois  
Fenêtres d'origines et chambranles  
Galeries couvertes et lambrequins  
Ornements de pignons et ailerons  
Contre-porte en bois  
Fenêtres respectant le style d'époque du bâtiment

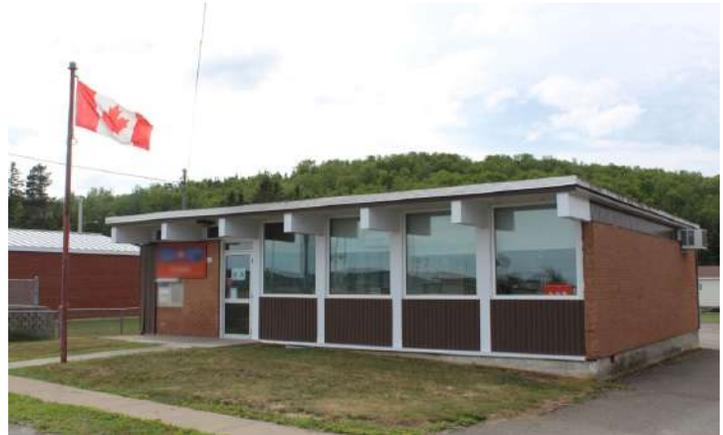
FICHE N°101

Moderne

Supérieure

Matériaux façade : Briques / planches de bois / tôle

Matériaux : Tôle

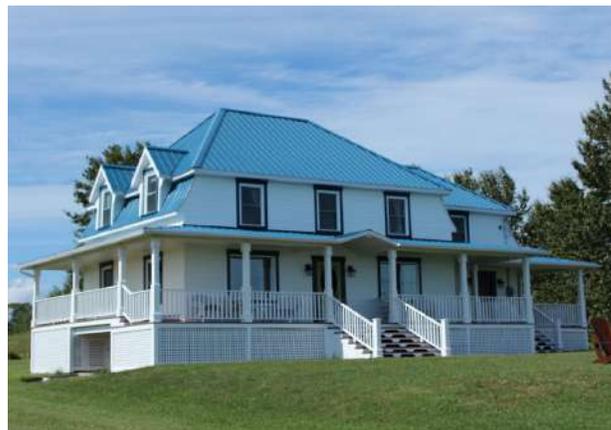
### FICHE N°106

## Maison Gérard-D.- Lévesque

Adresse : 250, Route Gérard-D.-Lévesque

Datation : Vers 1890-1900

STYLE ARCHITECTURAL  
Cubique « Four-Square House »  
Influences Second Empire

Supérieure

Forme : Mansardé (brisis et terrasson) À croupes / annexe arrière

Maison de style cubique « Four-Square House » d'influences Second Empire

Toiture mansardée (brisis et terrasson), mais pas sur les façades avants

Lucarnes à pignons droits et ailerons

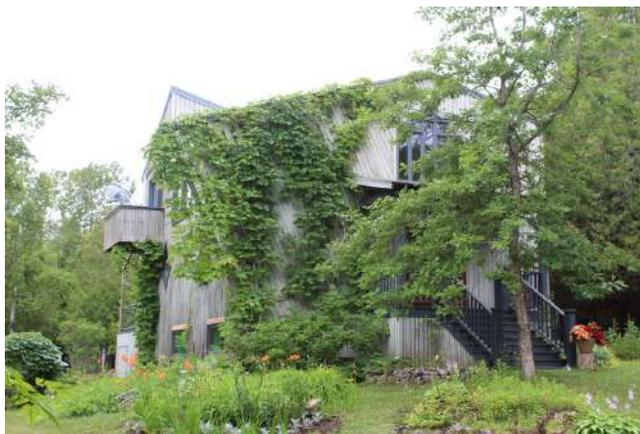
### FICHE N°107

Adresse : 612, Route de l'Anse McInnis  
 Datation : 1986  
 Numéro de lot : 1354-1, 1354-2, 1355, 307  
 308, 308-3  
 Concepteur : Gilles McInnis

Influences modernes  
 Influences vernaculaires industrielles

Exceptionnelle

Planches de bois verticales

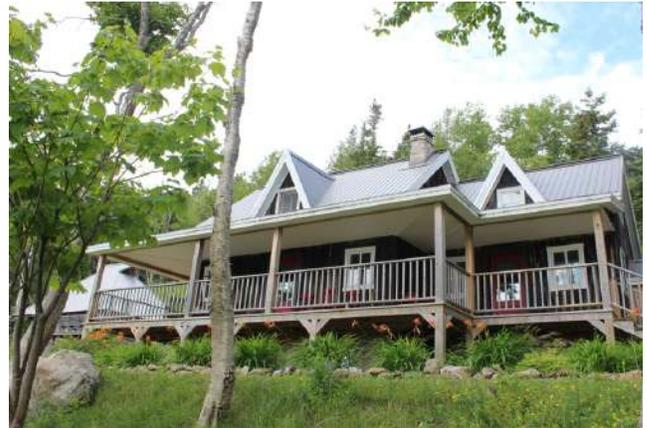
## FICHE N°108

Adresse : 614, Route de l'Anse McInnis  
Datation : 1979  
Numéro de lot : 1354-1, 1354-2, 1355, 307  
308, 308-3  
Concepteur : Gilles McInnis
